INTERVENTO URGENTE DI PROTEZIONE CIVILE PER LA  
REALIZZAZIONE DI OPERE DI LAMINAZIONE DELLE PIENE  
DEL TORRENTE LAVIA.  
COMUNI DI CAMPOFORMIDO E PASIAN DI PRATO

1c RELAZIONE GEOLOGICO - GEOTECNICA

**“INTERVENTO URGENTE DI PROTEZIONE CIVILE NEL COMUNE  
DI CAMPOFORMIDO PER LA MITIGAZIONE DEL RISCHIO DI  
ALLAGAMENTO DELLA S.P. 99 E DELLE VIE UDINE E 11  
FEBBRAIO, NELL’ABITATO DI BRESSA”-OPI 1041.002  
CUP: G64H15001480002 - CIG:Z691937854**

## RELAZIONE GEOLOGICA

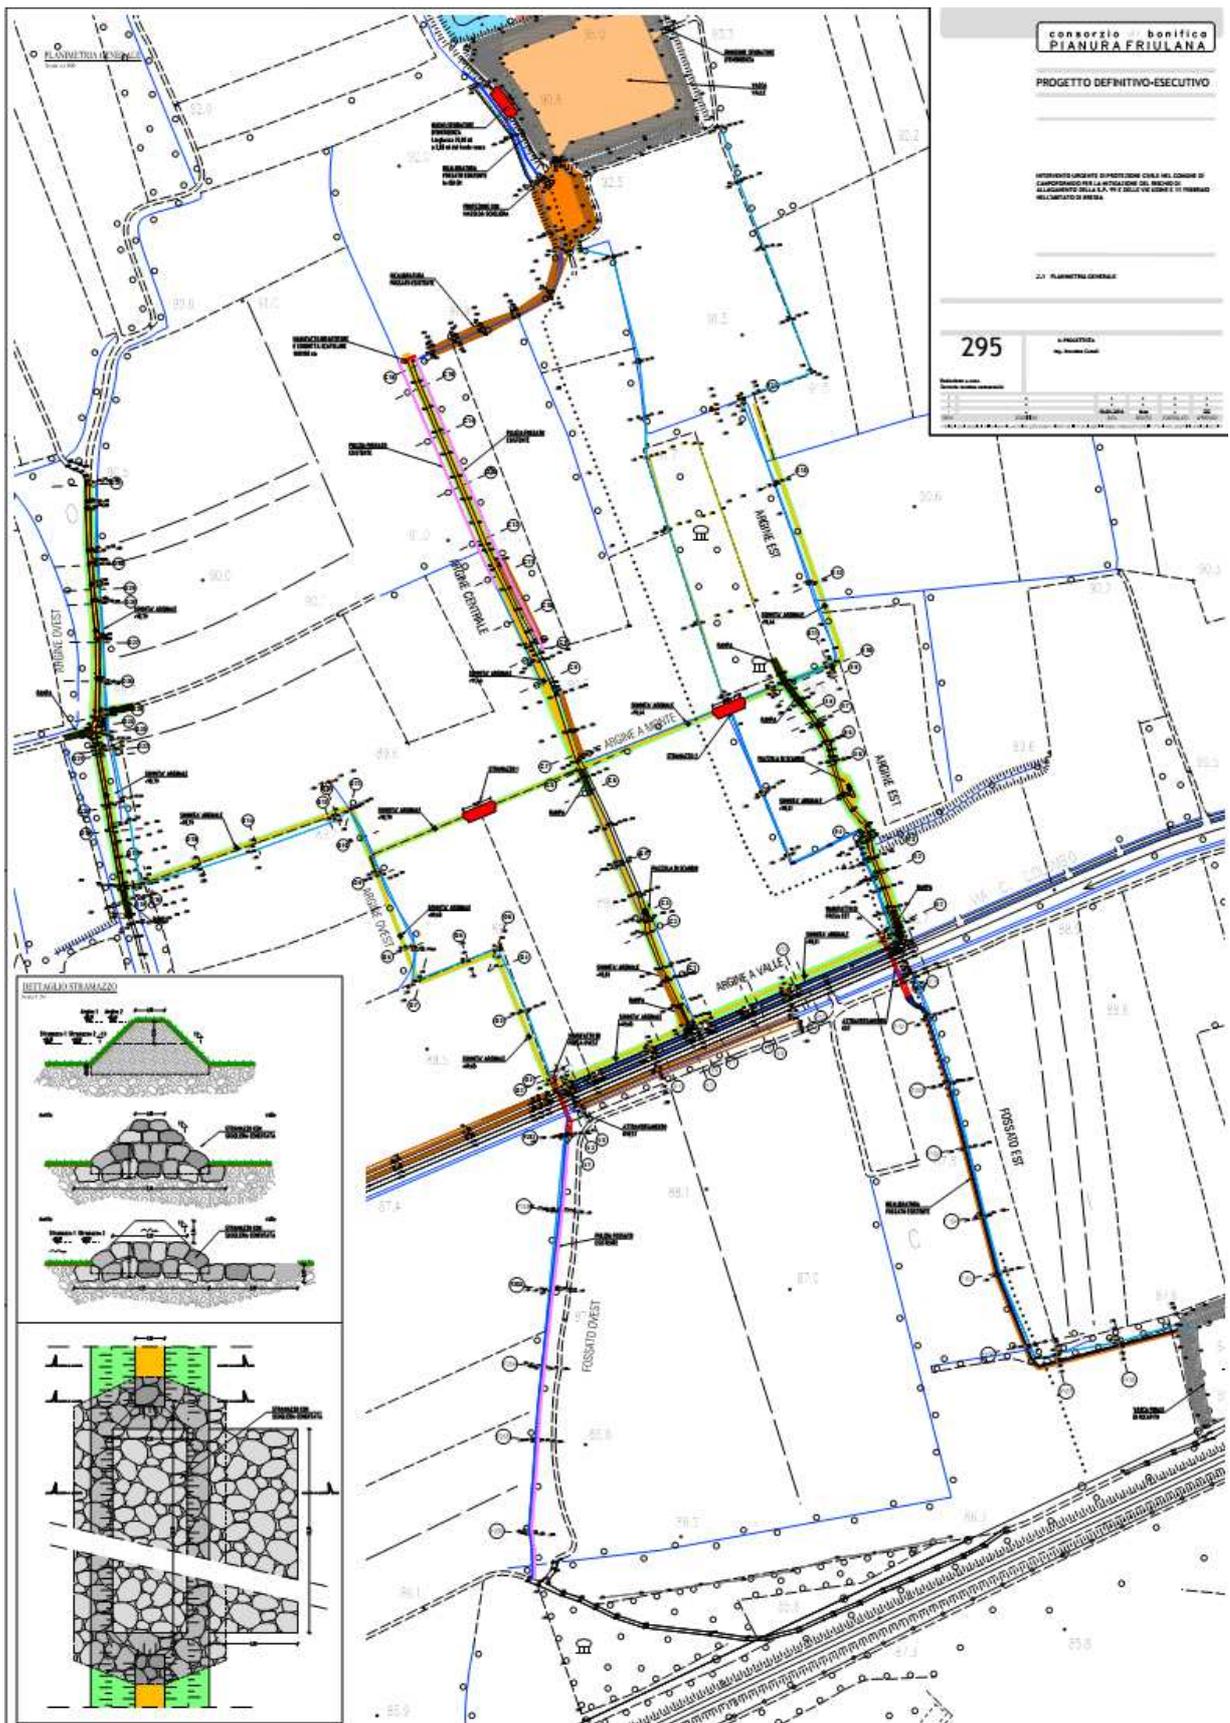
Vista d’insieme degli interventi nel loro complesso.

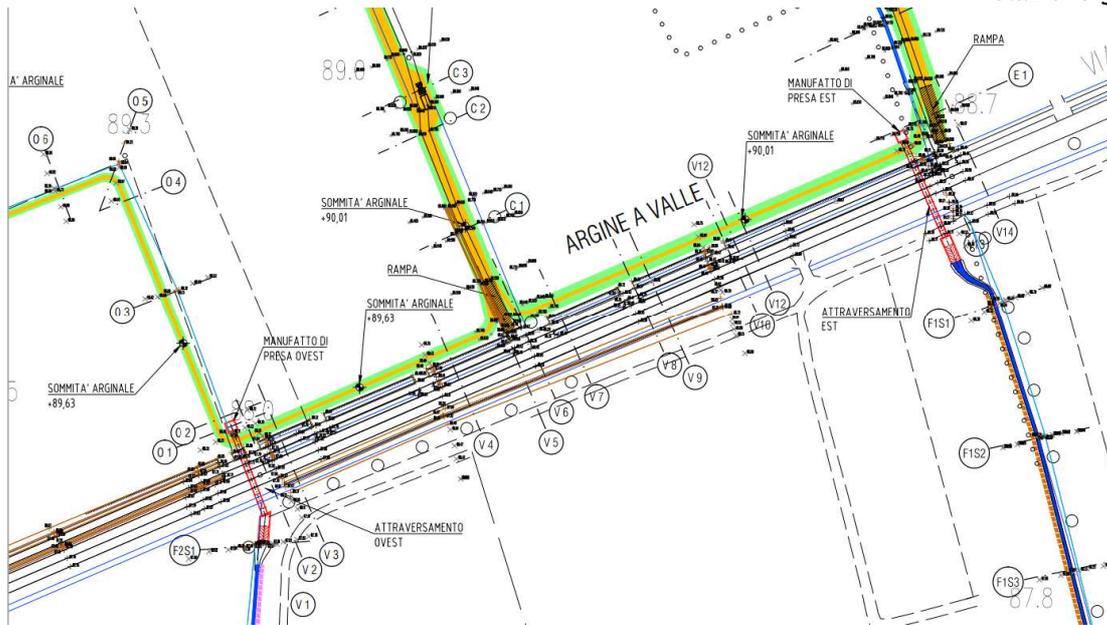
Dettaglio planimetrico dei due attraversamenti previsti della SP 99..

Si tratta di convogliare le portate in arrivo da monte attraverso il corpo stradale della Strada provinciale nei punti indicati nella foto e nella pianta allegata nel testo, mediante costruzione di un manufatto di presa di  $3 \times 3$  m interno, una condotta in elementi c.a.p. diametro 1,6 m, un manufatto di scarico di valle di  $3 \times 9$  m che si raccorda alla rete di scolo da cui poi le portate si spagliano in superficie disperdendosi per infiltrazione diretta.

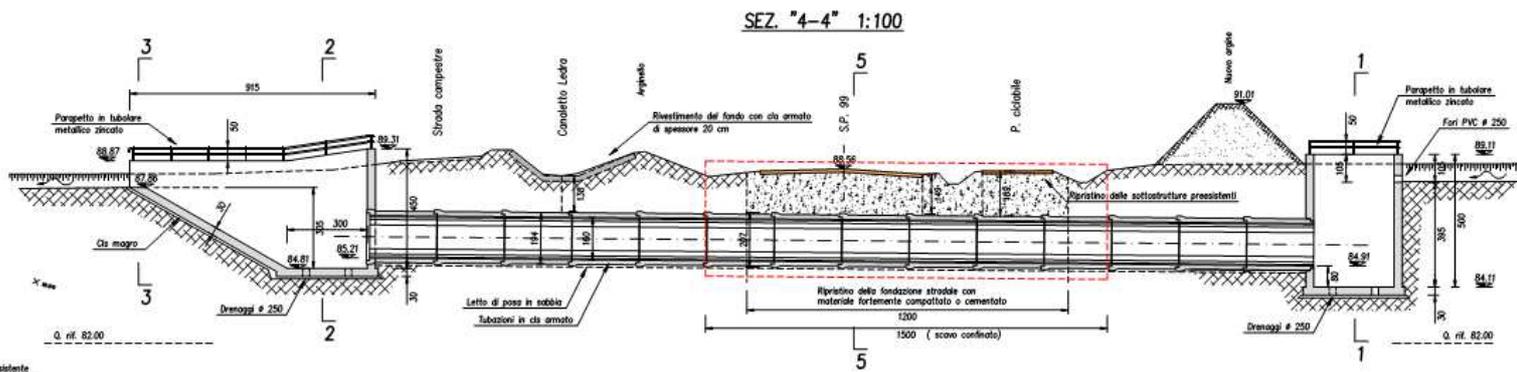
Sezione tipo dell’attraversamento di progetto.

La quota di posa massima dei manufatti risulta di 5,30 m dal p.c. assunto a +89,11 m slm (cfr. sezione).

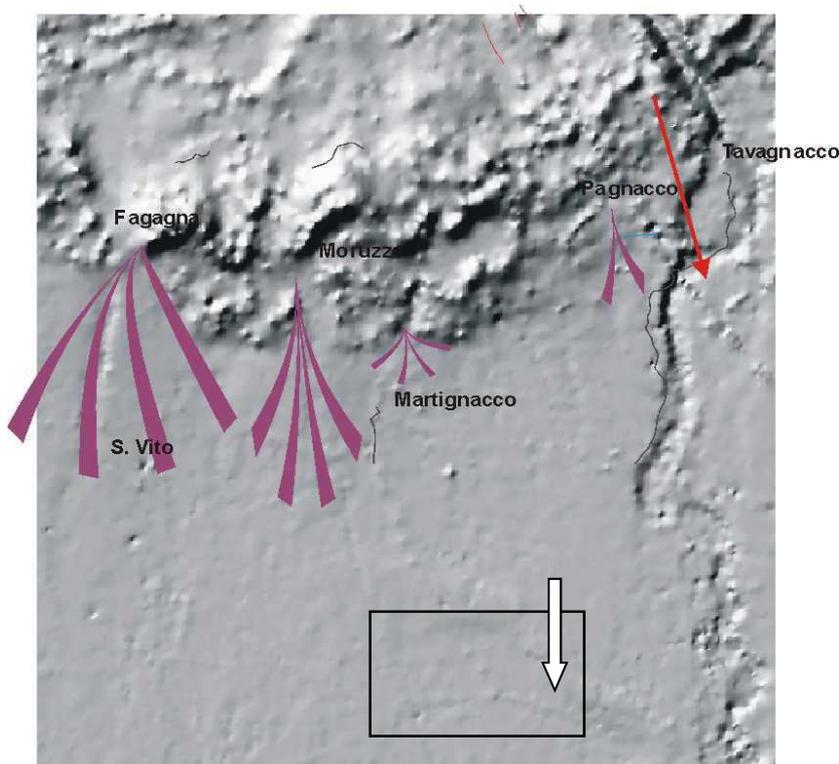
Morfologia: Settore anfiteatro morenico e pianura pedemorenica: vi sono evidenziati i principali conoidi e con la freccia rossa, è visibile l’incisione del T. Cormor - freccia bianca: intervento.

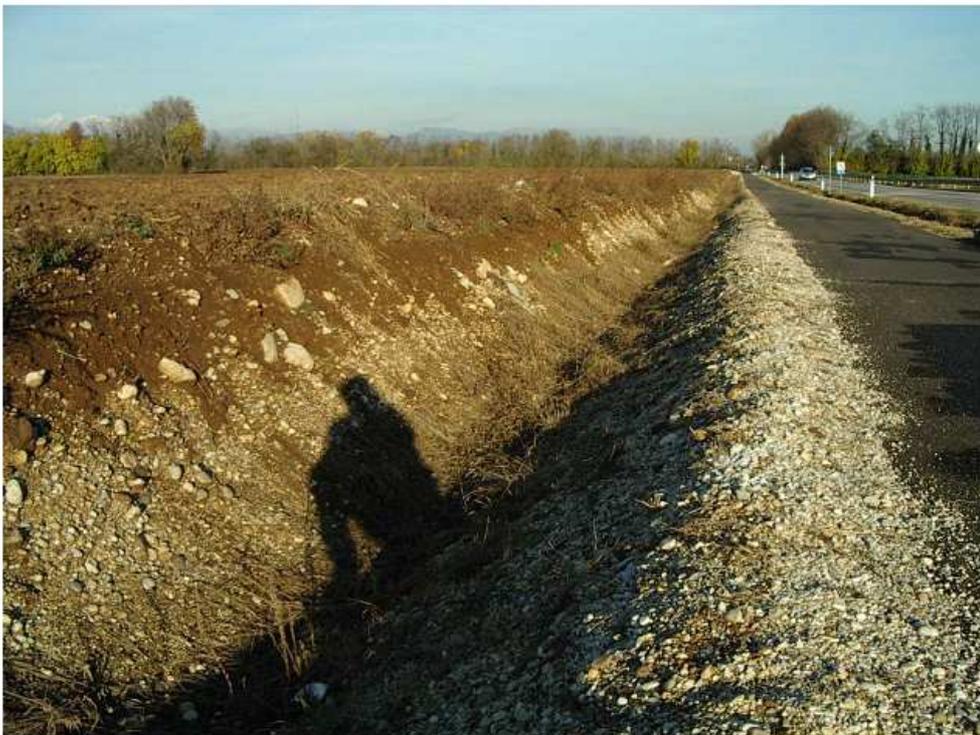
Aspetto tipico delle ghiaie di questo settore di pianura.

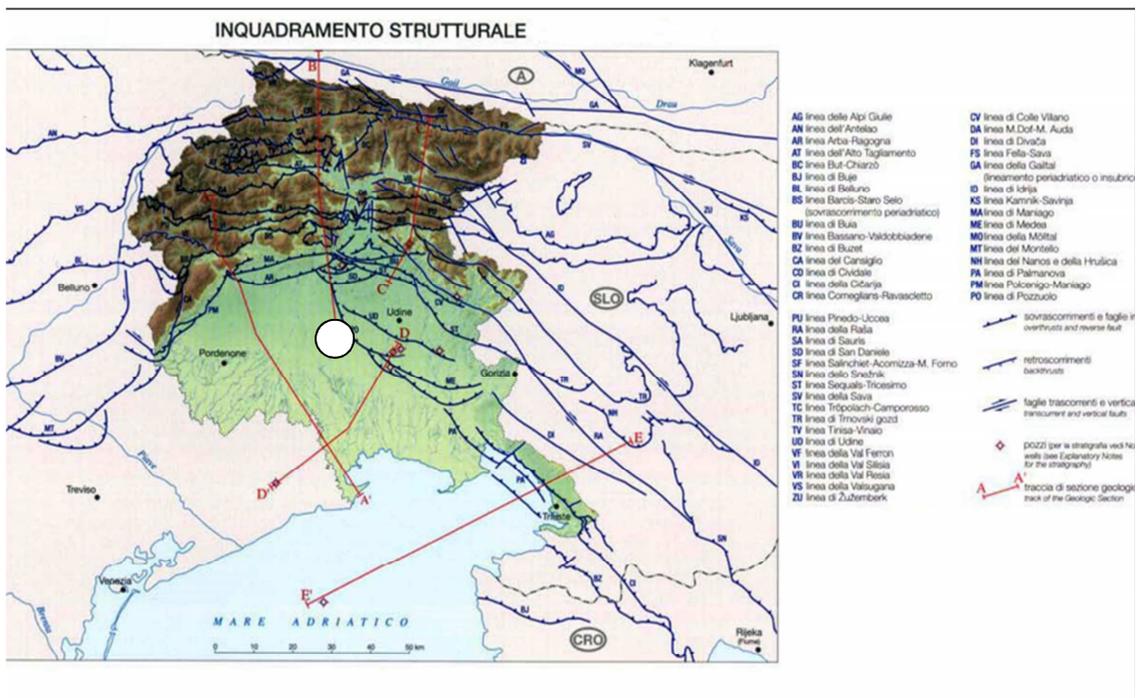
Figura 3: INQUADRAMENTO STRUTTURALE DEL FRIULI VENEZIA GIULIA (Da Regione Friuli Venezia Giulia – Servizio Geologico)

Nella figura si evidenzia la posizione del sito rispetto alle principali linee tettoniche.

La formazione di questo alto morfologico è verosimilmente di origine tettonica, in particolare è legata all’emersione del sovrascorrimento di Udine tra Nogaredo di Prato, Pasian di Prato e Pradamano. a tale faglia è associata la sismicità storica

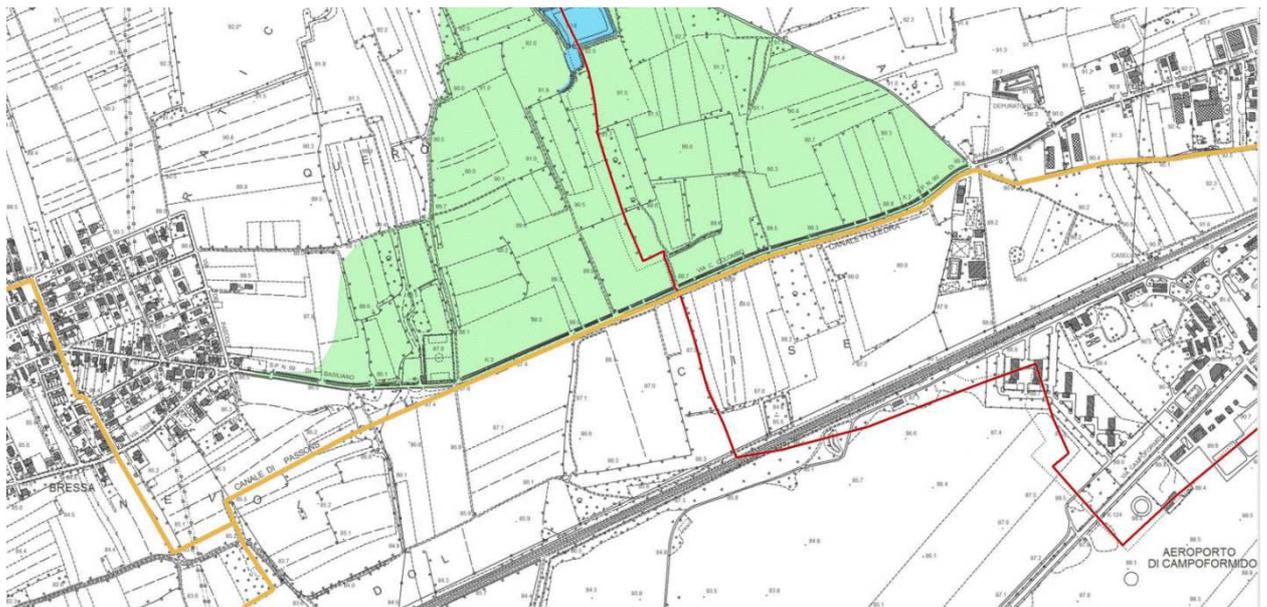
Sulla base della documentazione consultata, il sito ricade nella perimetrazione del Nuovo Piano Stralcio Assetto idrogeologico dei bacini di interesse regionale (PAIR) e relativa perimetrazione (BUR n. 51 del 17/12/2014) - con area classificata P1 - pericolosità idraulica bassa. Di seguito un estratto delle NTA relativamente a tali aree.

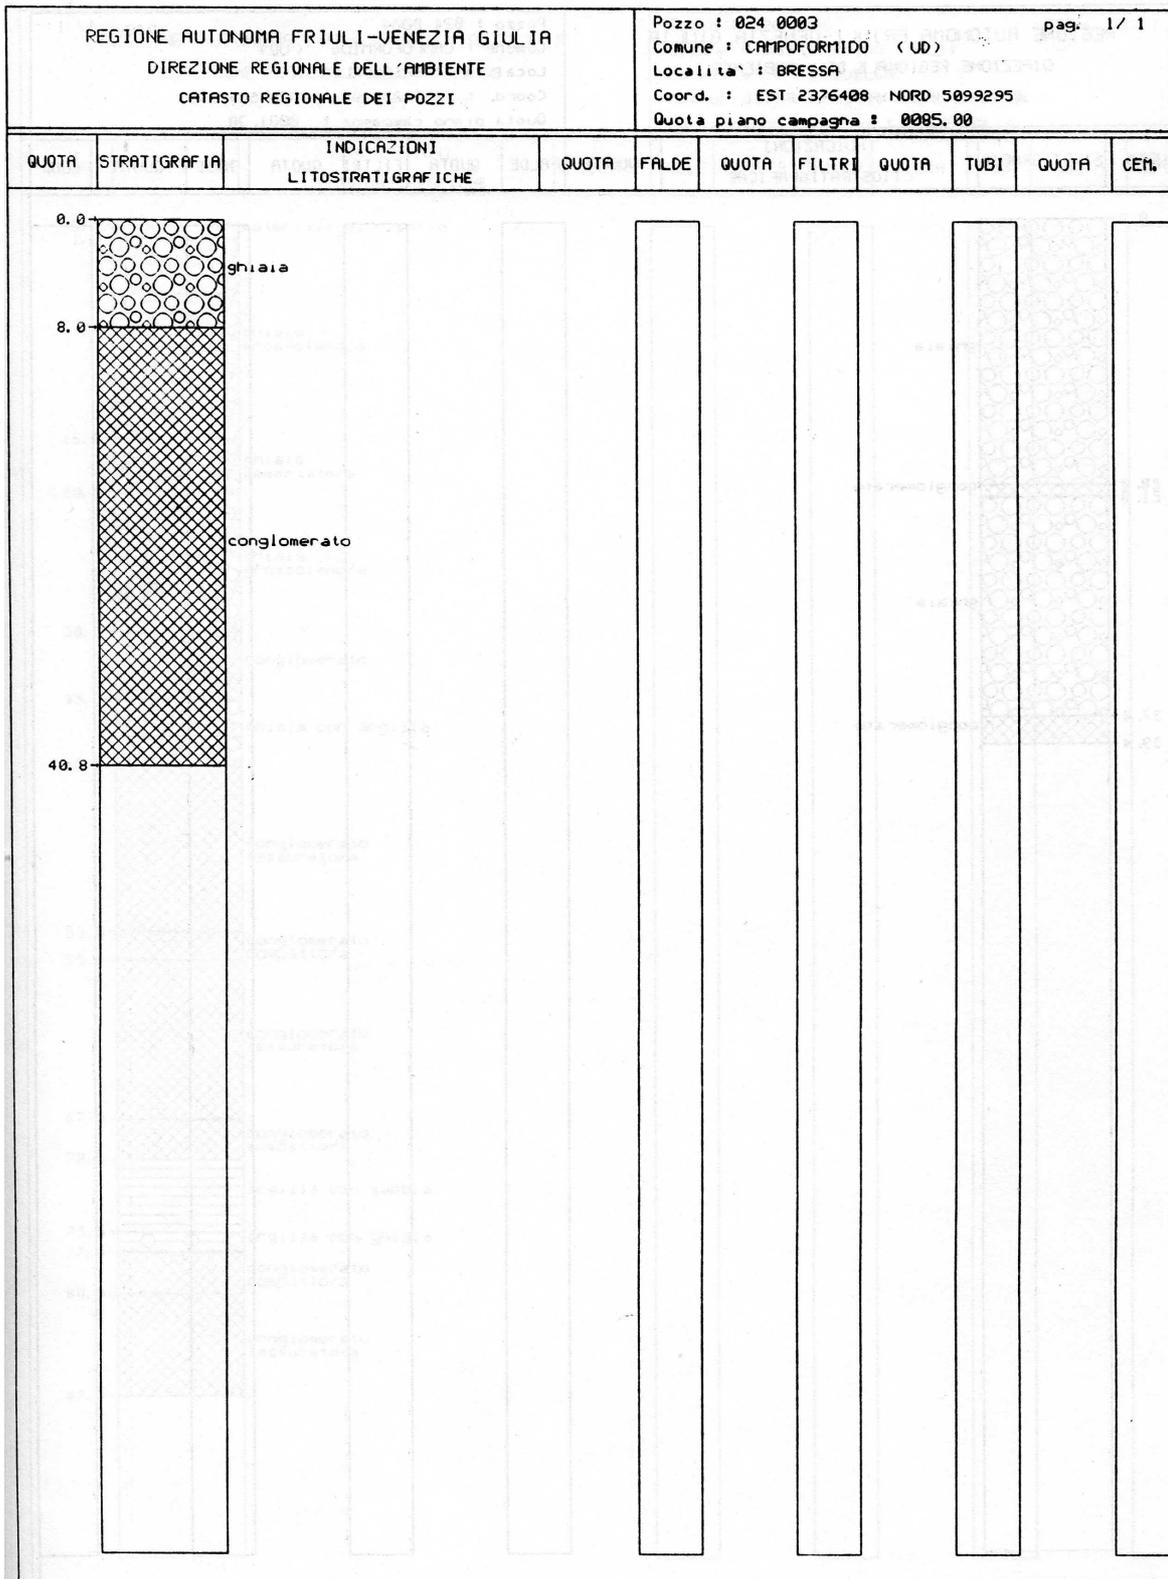
Ulteriori dati su falde profonde, provenienti da archivi stratigrafici indicano livelli acquiferi generalmente in conglomerato fessurato, a profondità di -36/40m, -55/60m, -80/90m. Si allega la stratigrafia - tipo per la zona pozzo catasto regionale 24\_0003.

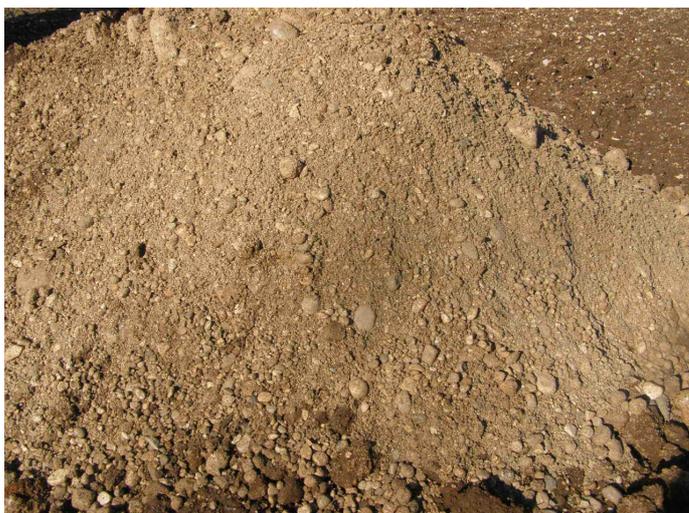
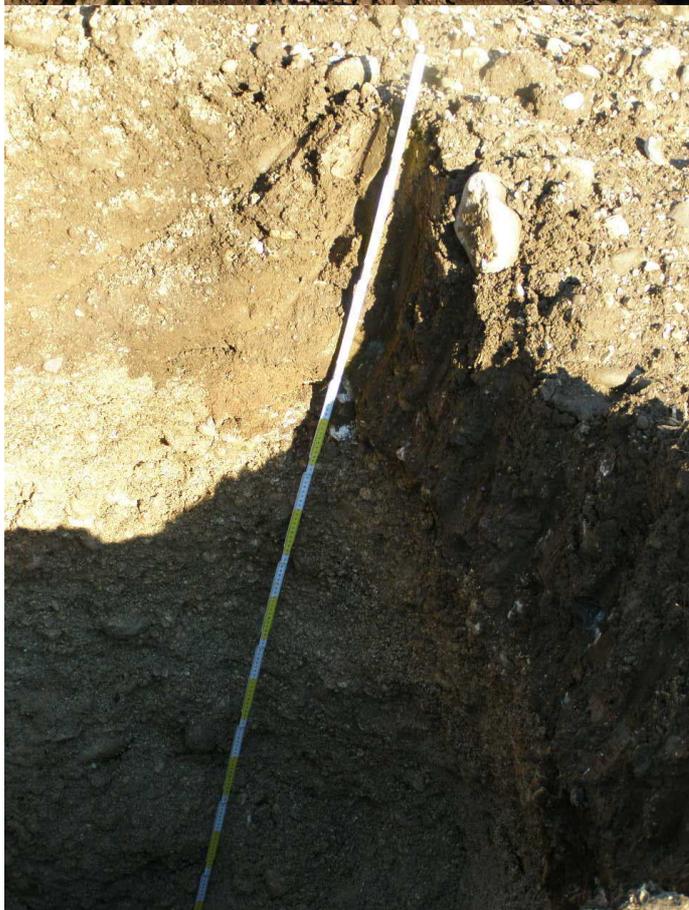
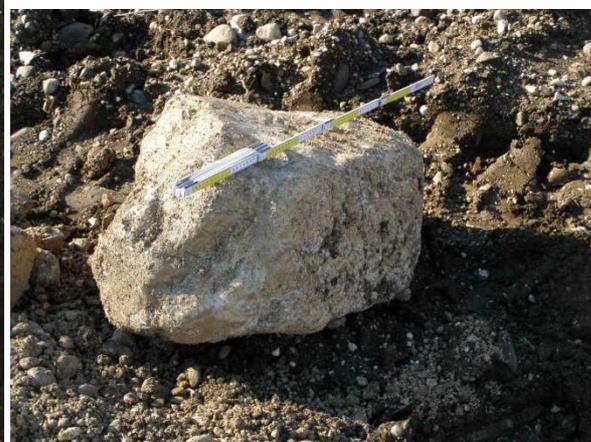
### Scavo 1 – ATTRAVERSAMENTO OVEST

- Da m 0.00 a m 0.60                      terriccio vegetale limoso con ciottoli di colore bruno
- Da m 0.60 a m 1.50                    ghiaia sabbiosa giallastra 0-30 mm con ciottoli >10 cm e sporadici blocchi di grosse dimensioni (40 cm) allineati alla profondità di 1,5m.
- Da m 1.50 a m 4,50                    ghiaia medio-grossa con scarsa frazione limosa, ciottoli sporadici > 15 cm e blocchi calcarei isolati >50 cm.

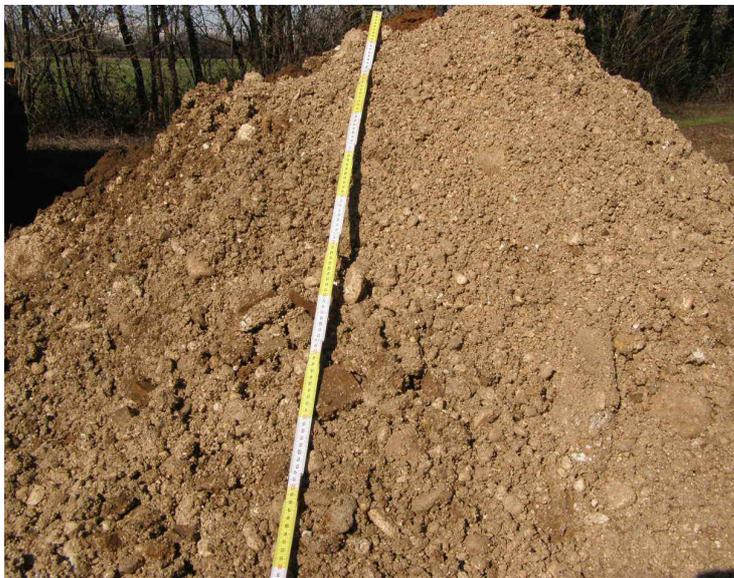
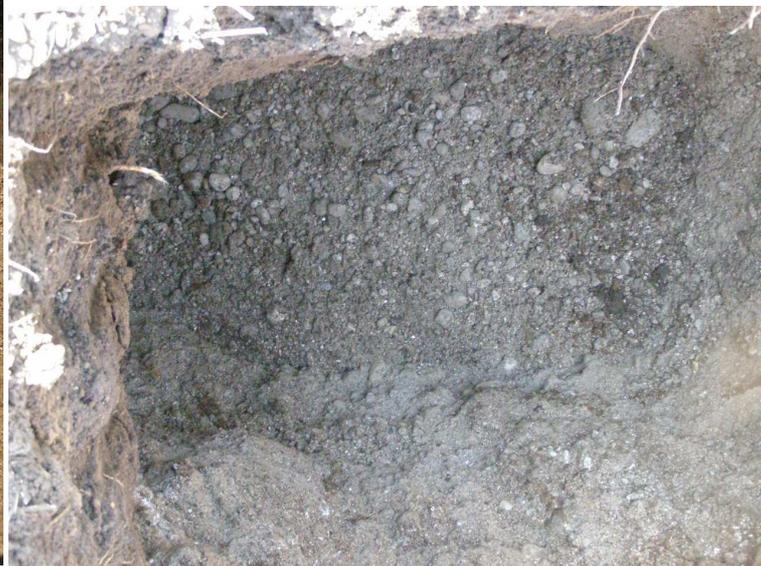
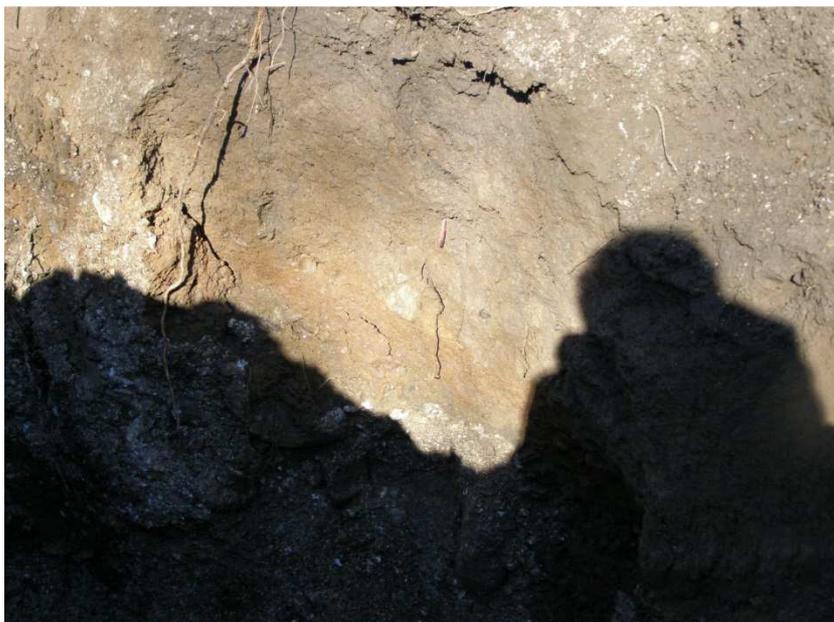
- Da m 0.50 a m 1.40 terreno vegetale limoso rossastro (ferretto)
- Da m 1.40 a m 2,40 ghiaia medio-grossa biancastra 10-50 mm con ciottoli e blocchi sparsi e molta matrice limosa verdognola
- Da m 2,40 a m 4,60 ghiaia sabbiosa media 0-30 mm con ciottoli e blocchi fino a 40 cm.

Vista della trincea 2 e del materiale scavato

**Il primo sottosuolo è risultato di tipo ghiaioso, con strato di limo di spessore variabile.**

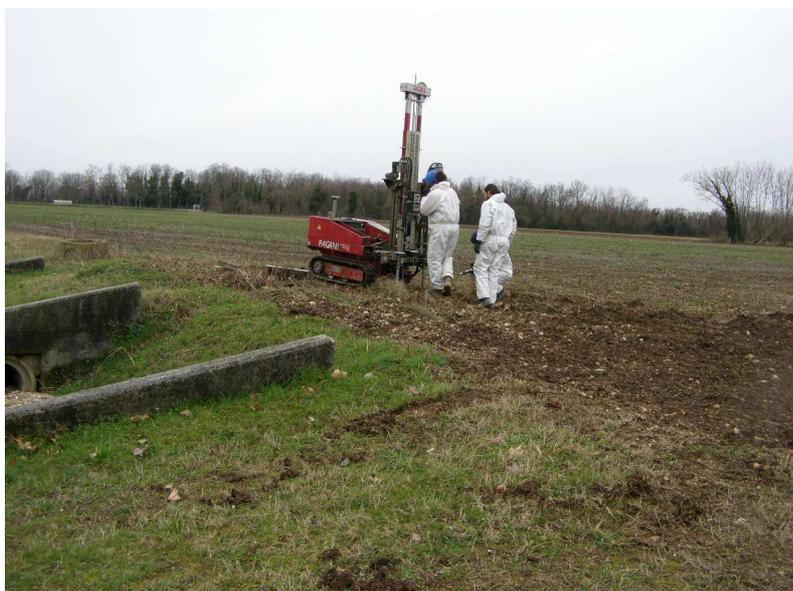
ESECUZIONE PROVA 1

Strumento utilizzato: DPSH TG 63-200 PAGANI  
 Prova eseguita in data 08/03/2016  
 Profondità prova 6,20 mt  
 Falda non rilevata

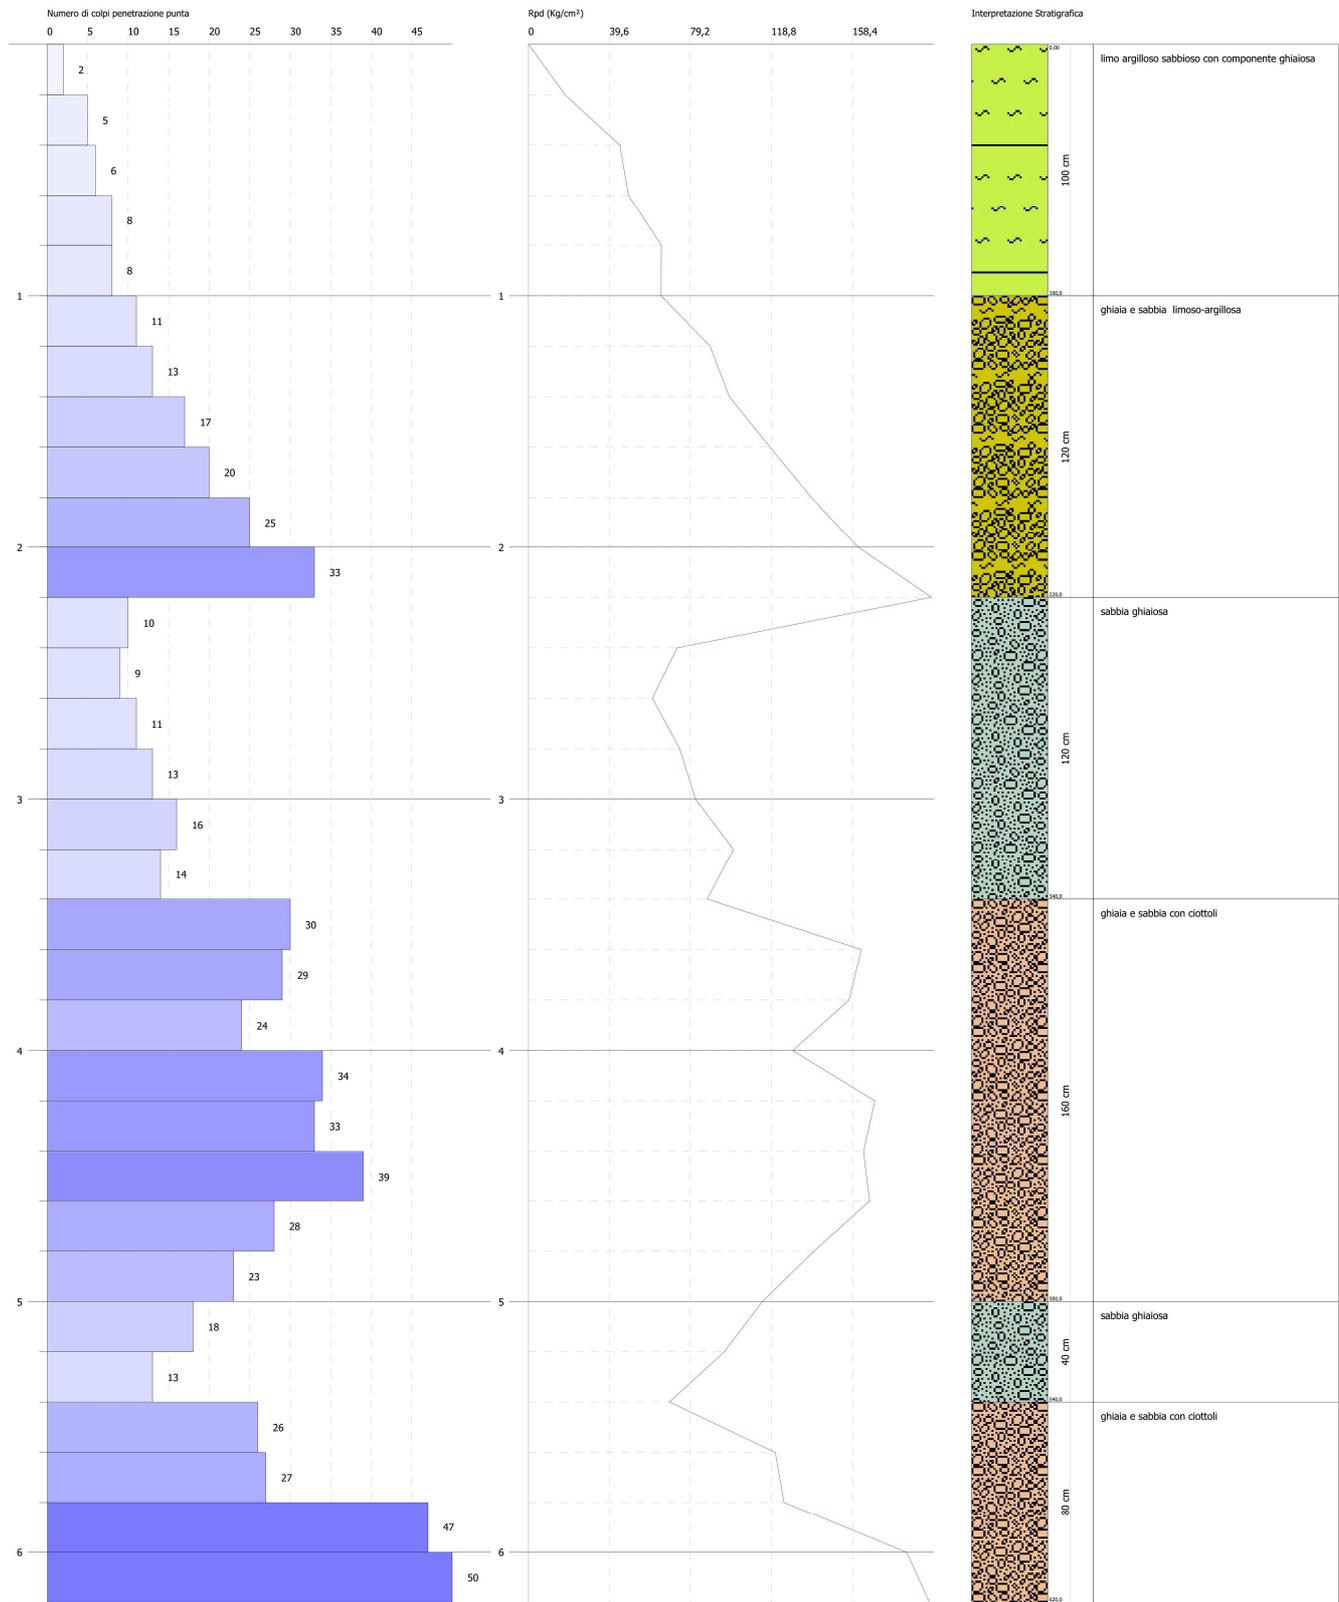
**PROVA PENETROMETRICA DINAMICA Nr.1**  
**Strumento utilizzato... DPSH TG 63-200 PAGANI**

Committente: dott. geol. S. Russo  
 Cantiere:  
 Località: Sp 99, Campoformido (UD)

Data: 08/03/2016

(t/m <sup>3</sup> )		Nspt		
1	5, 8	57, 14	Incoerente - coesivo	0	1, 92	2, 11	0, 1	1, 46	8, 47	limo argilloso sabbioso con componente ghiaiosa
2, 2	19, 83	179, 66	Incoerente - coesivo	0	2, 15	2, 35	0, 32	1, 47	29, 19	ghiaia e sabbia limoso-argillosa
3, 4	12, 17	101, 81	Incoerente	0	1, 95	1, 97	0, 57	1, 48	18, 04	sabbia ghiaiosa
5	30	226, 68	Incoerente	0	2, 22	2, 13	0, 86	1, 5	44, 94	ghiaia e sabbia con ciottoli
5, 4	15, 5	112, 49	Incoerente	0	2, 05	2, 0	1, 08	1, 5	23, 31	sabbia ghiaiosa
6, 2	37, 5	256, 28	Incoerente	0	2, 27	2, 16	1, 21	1, 5	56, 4	ghiaia e sabbia con ciottoli

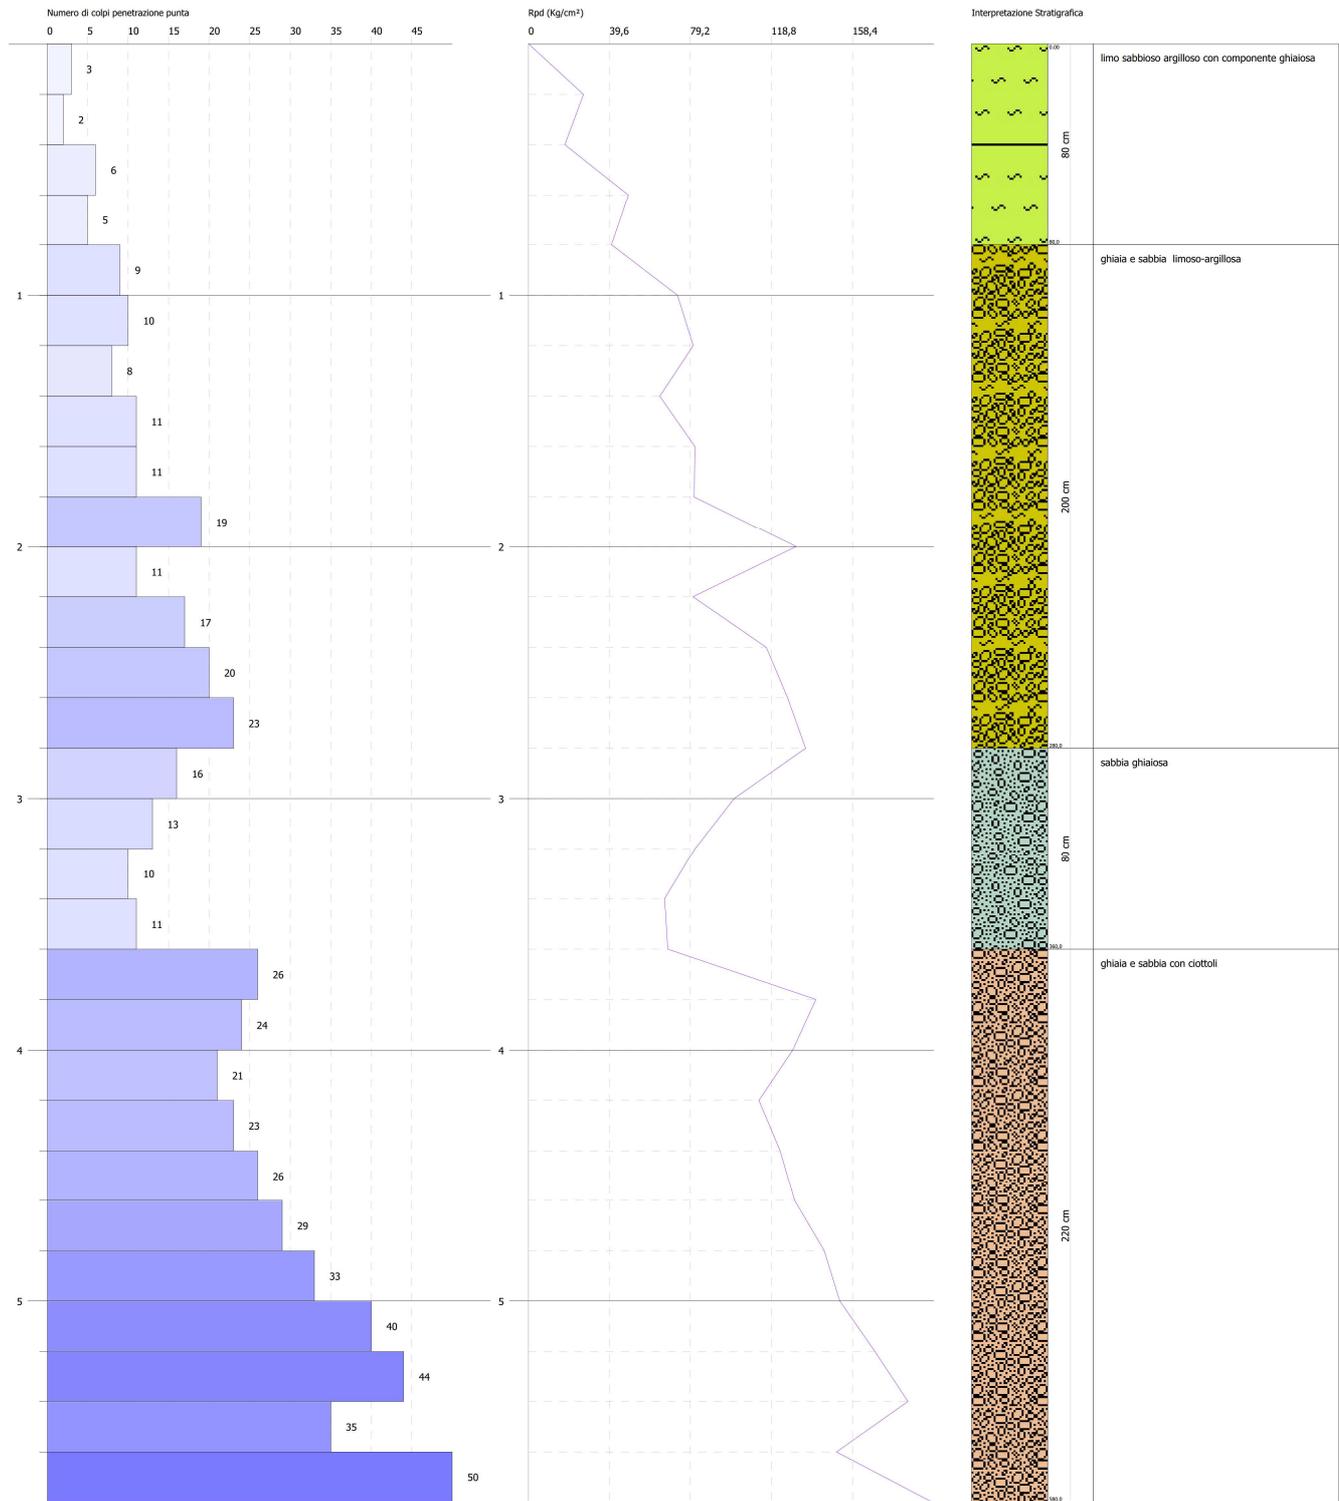
**PROVA PENETROMETRICA DINAMICA Nr.2**  
**Strumento utilizzato... DPSH TG 63-200 PAGANI**

Committente: dott. geol. S. Russo  
 Cantiere:  
 Località: Sp 99, Campoformido (UD)

Data: 08/03/2016

Prof. Strato (m)	NPDM	Rd (Kg/cm <sup>2</sup> )	Tipo	Clay Fraction (%)	Peso unità di volume (t/m <sup>3</sup> )	Peso unità di volume saturo (t/m <sup>3</sup> )	Tensione efficace (Kg/cm <sup>2</sup> )	Coeff. di correlaz. con Nspt	Nspt	Descrizione
0,8	4	39,65	Incoerente - coesivo	0	1,8	1,89	0,07	1,46	5,84	limo sabbioso argilloso con componente ghiaiosa
2,8	13,9	123,13	Incoerente - coesivo	0	2,1	2,1	0,35	1,47	20,46	ghiaia e sabbia limoso-argillosa
3,6	12,5	102,02	Incoerente	0	1,97	1,97	0,64	1,49	18,62	sabbia ghiaiosa
5,8	31,91	232,39	Incoerente	0	2,23	2,15	0,97	1,5	47,8	ghiaia e sabbia con ciottoli
